# “莫兰蒂”台风对厦门幕墙工程的影响分析

在超强台风“莫兰蒂”发生后，我们第一时间对厦门当地的工程进行了实地考察，并结合对当地**14**个项目的数据抽样调查，分析了玻璃面板破损、开启扇破损、装饰条脱落等等幕墙破坏的原因以及应对措施。

**2016年9月15日凌晨3:05**在厦门市翔安登陆台风“莫兰蒂”，属于今年全球第**14**号台风，是建国以来登陆闽南最大台风，也是厦门地区幕墙承受的最大台风。整个厦门大面积断电停水，**65**万株行道树倒伏，**566**家企业受灾，**17907**间房屋倒塌，来势汹汹的“莫兰蒂”，让有着“花园城市”之称的厦门满目疮痍。这次台风有三个特点：一、强度高，“莫兰蒂”中心附近最大风力达**17**级以上，中心最低气压**900**百帕；二、雨量大，给我厦门带来暴雨局地特大暴雨；三、持续时间长，台风在厦门境内持续**3**个小时。严重超出国标的荷载，造成幕墙抗风压性能、水密性能、气密性能、耐撞击性能等各项性能大大超出限值。

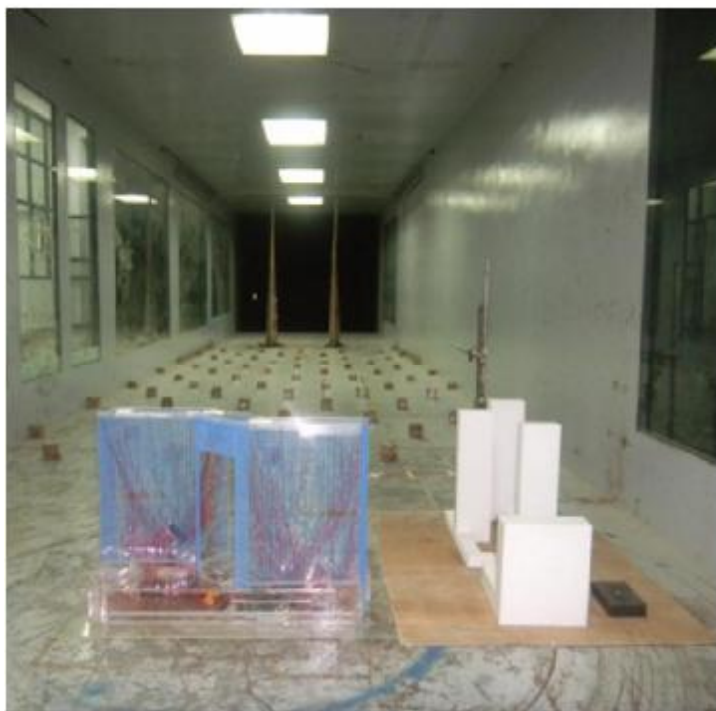
本项目采用风洞实验取值，三十层的双塔楼及“门型”连廊玻璃幕墙安然无恙，连廊位置易形成穿堂风，风压放大，证明风洞实验准确模拟了该位置风压。

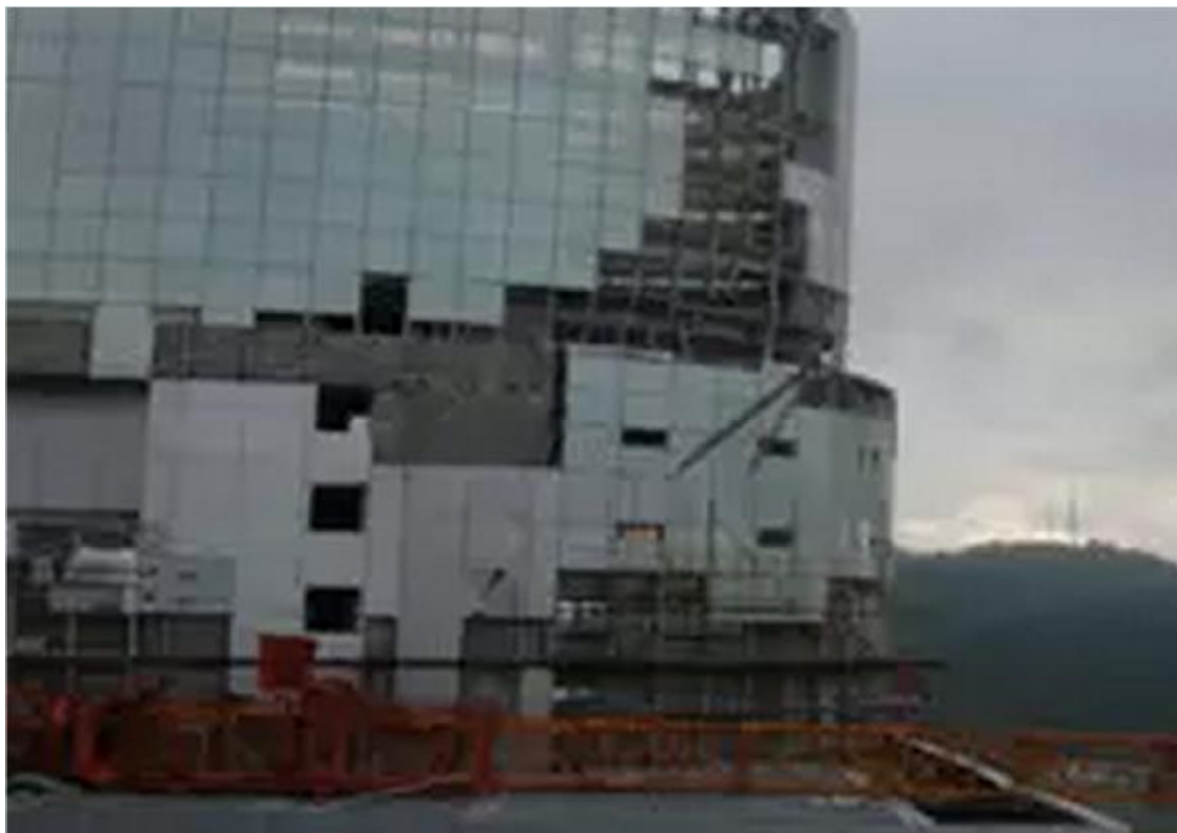
部分项目做过风洞实验，但是出于成本考虑，最终采用国标取值

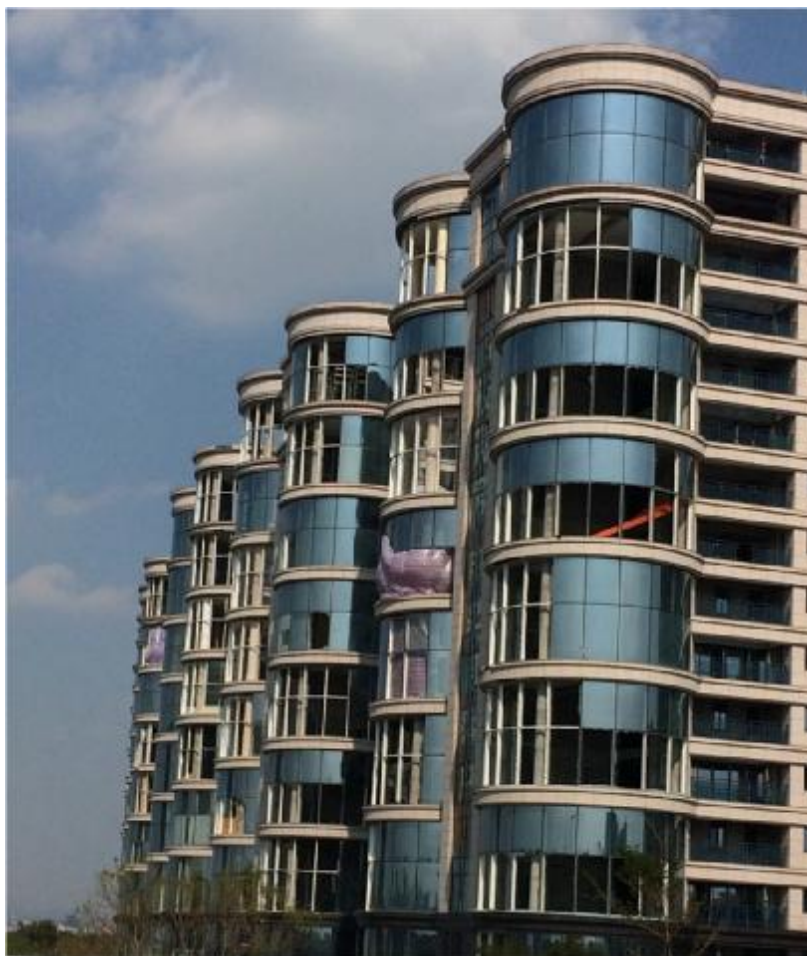
转角圆弧位置受损严重

## 3.1.2、异型位置按照凸出构件考虑

u 当建筑形体复杂位置，比如女儿墙、水平飘板、竖向装饰条等位置的体形系数按凸出构件考虑；

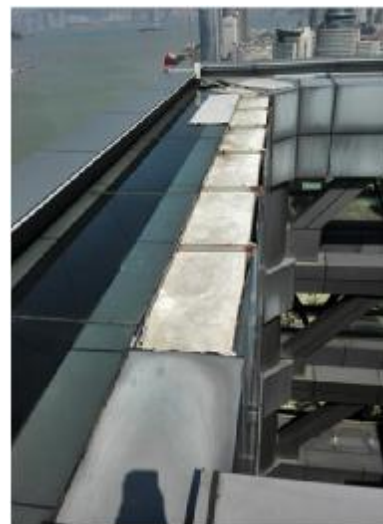
屋顶压板受损严重

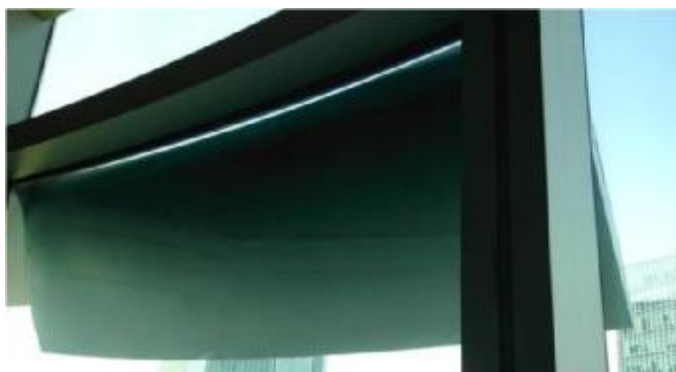
横向装饰条变形

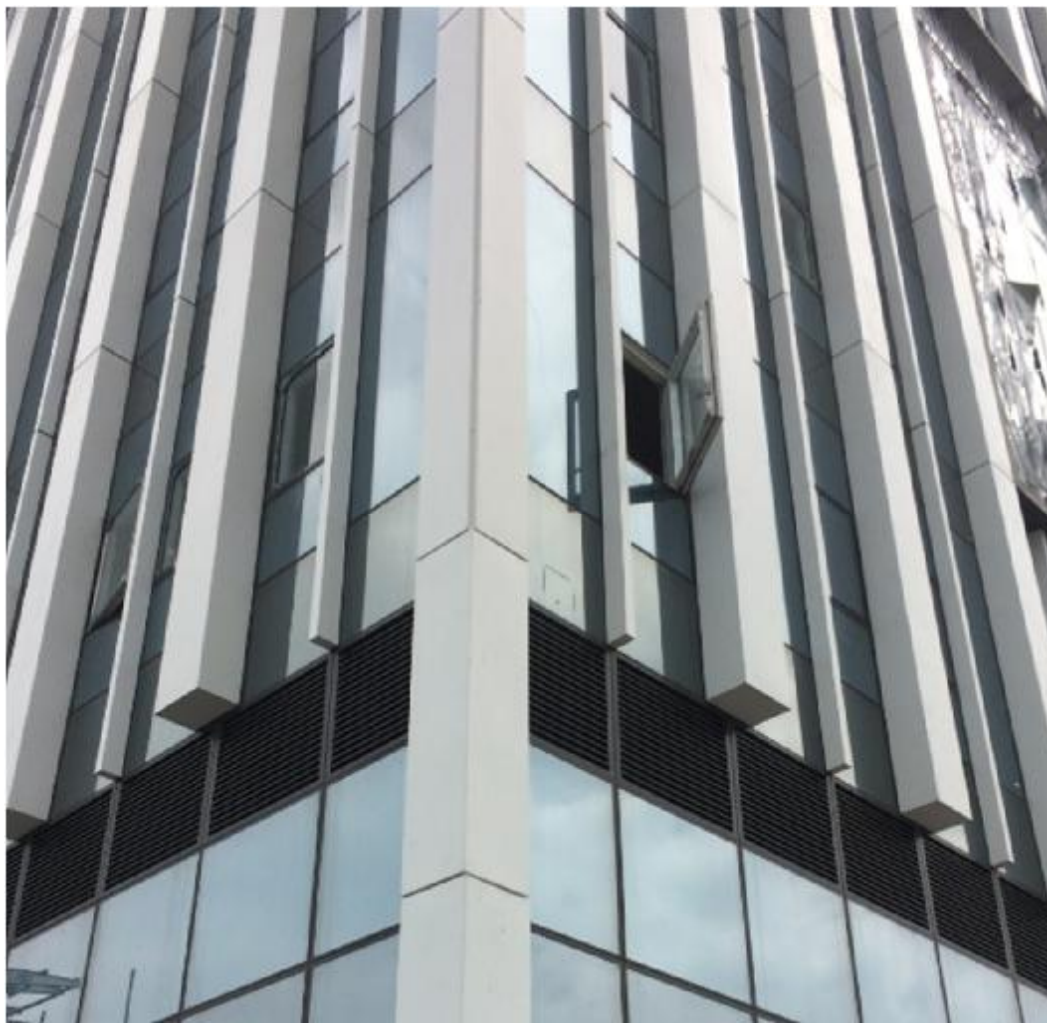
该项目装饰条保持完好，装饰条荷载取值合理

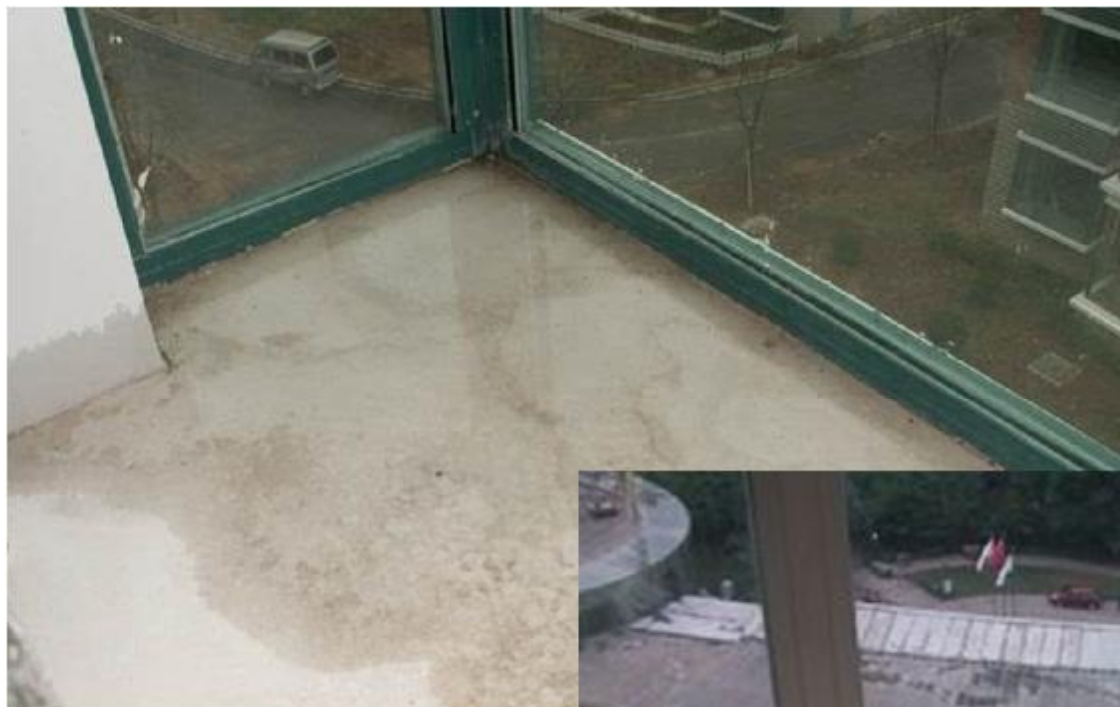
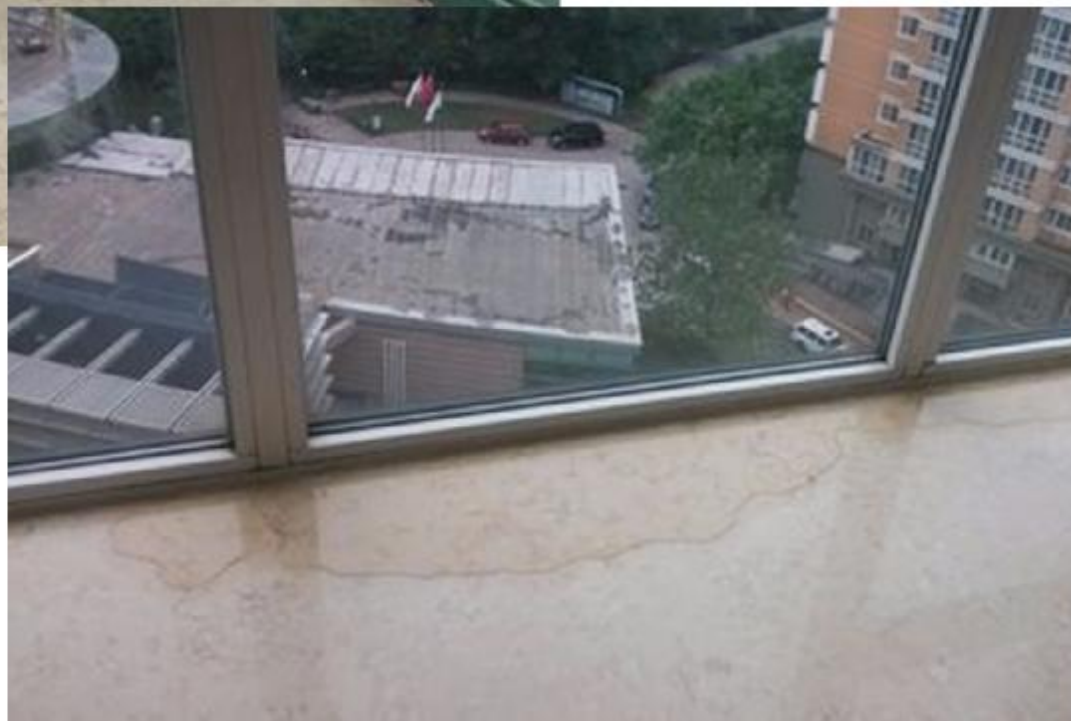
幕墙在15级台风莫兰蒂的作用下漏水难以避免，主要集中在开启扇位置，具体有以下原因
